## BİR AMBULANSA AİT DİREKSİYON ÇOLAK KOLUNUN HASAR ANALİZİ

Ali GÖKŞENLİ<sup>a</sup> ve Barlas İ. ERYÜREK<sup>a</sup>

<sup>a</sup> İstanbul Teknik Üniversitesi, Makine Mühendisliği Fakültesi, Gümüşsuyu Kampüsü, İstanbul, Türkiye

### FAILURE ANALYSIS OF A STEERING ARM AT AN AMBULANCE

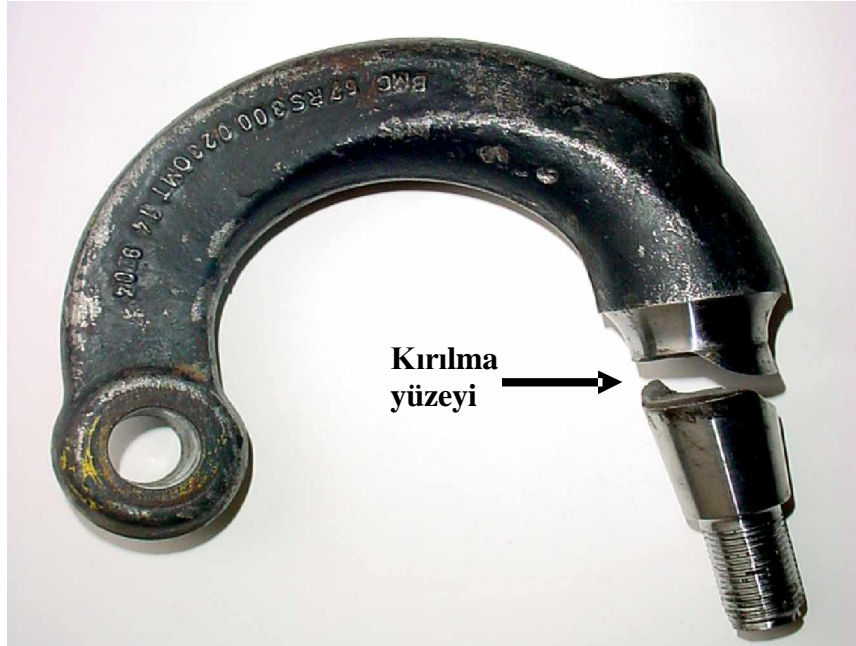
Hasarlı çolak kolu üzerinde gerçekleştirilen ilk incelemelerde hasarın çolak kolunun direksiyon mafsalına bağlandığı göbek bölgesinden kırılması ile gerçekleştiği tespit edilmiştir (şekil 2).

Şekil 2. Hasarlı çolak kolu.

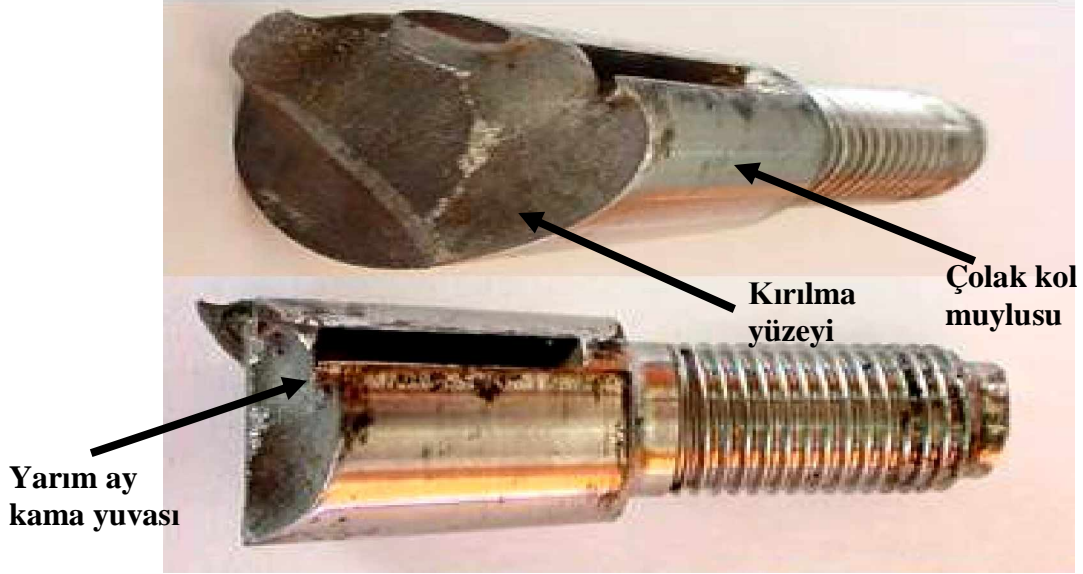
Hasara neden olan kırılma bölgesinin çolak kolu muylusunun direksiyon mafsalına dayandığı faturadan başladığı ve çolak kol muylusu üzerinde bulunan yarım ay kama yuvasında son bulduğu tespit edilmiştir (şekil 3).

Şekil 3. Hasarlı çolak kolundaki kırılma bölgesi.

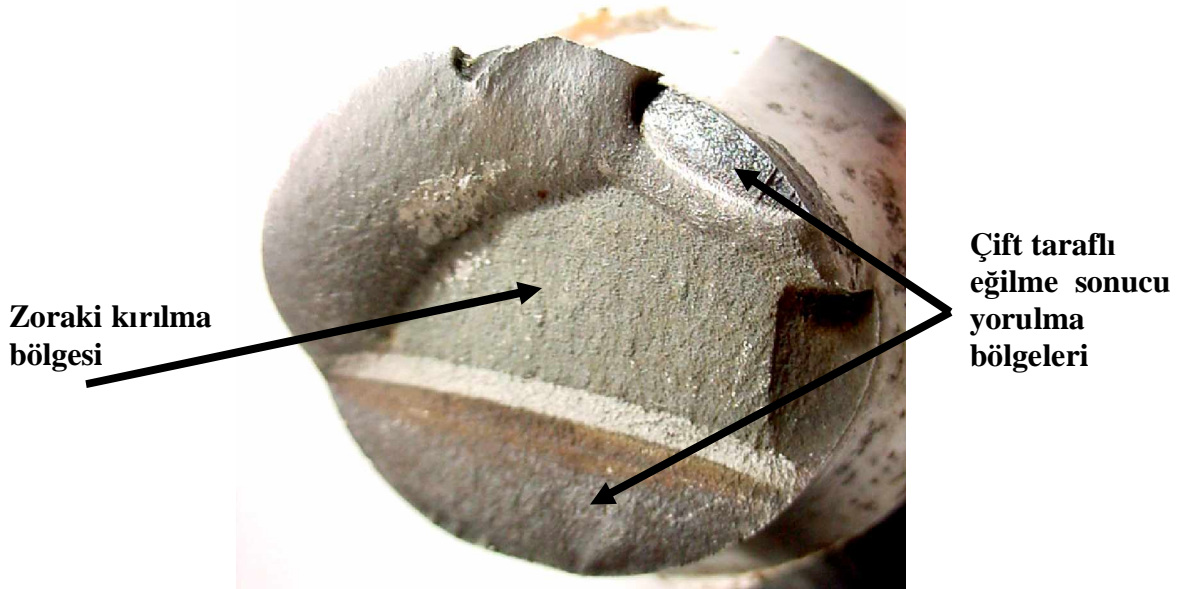
Kırık yüzeylerin makroskopik etüdü sonucu kırık yüzeyin zoraki kırılma bölgesi ve yorulma çatlak ilerleme bölgesi olmak üzere iki farklı bölgeden oluştuğu ve her iki bölgenin birbirinden belirgin olarak ayrıldığı tespit edilmiştir. Kırılma yüzeyinin etüdü sonucu kırılmanın zıt yönlü eğilme gerilmelerinin etkisi altında oluştuğu tespit edilmiştir. Zoraki kırılma bölgesi, kırılmanın eğilme ve burulma gerilmelerinin birlikte etkisiyle oluştuğunu göstermektedir (şekil 4).

Şekil 4. Zıt yönlü eğilme ve burulma sonucu oluşan kırılma yüzeyi

Çatlak, direksiyon mafsalının çolak kol muylusuna dayandığı ve çevresel çatlığa neden olduğu karşılıklı iki bölgeden başlamıştır. Çekirdeklenmenin başladığı bu bölgeler maksimum eğilme gerilmesinin de oluştuğu bölgelerdir.

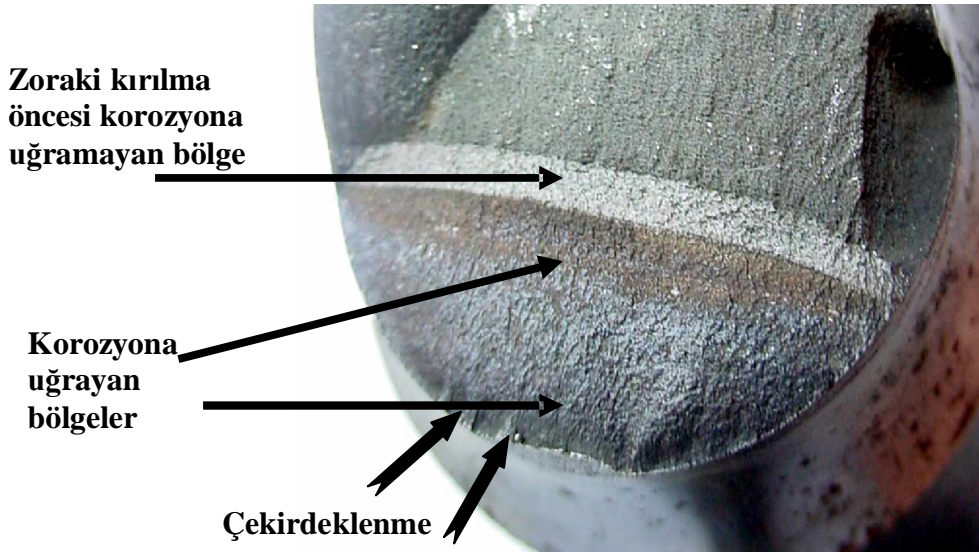
Çatlak ilerleme bölgesinin yüzeyinde belirgin olarak yorulma izlerine rastlanmıştır. Yorulma çatlak ilerleme bölgesindeki yoğun paslanma ambulansın hizmet dışı olduğu devrelerde çatlak

yüzeylerinin korozyona uğradığını göstermektedir. Zoraki kırılmadan hemen önceki çatlak ilerleme bölgesi herhangi bir korozyon ürünü içermemektedir (şekil 5).

Şekil 5 Kırılma yüzeyinin görüntüsü.

Zoraki kırılmanın ambulansın bir çukura girmesi sonucu oluşan darbeden kaynaklandığı düşünülmektedir. Bu darbe nedeniyle parçanın yorulma ömründen daha erken hasara uğradığı düşünülmektedir.

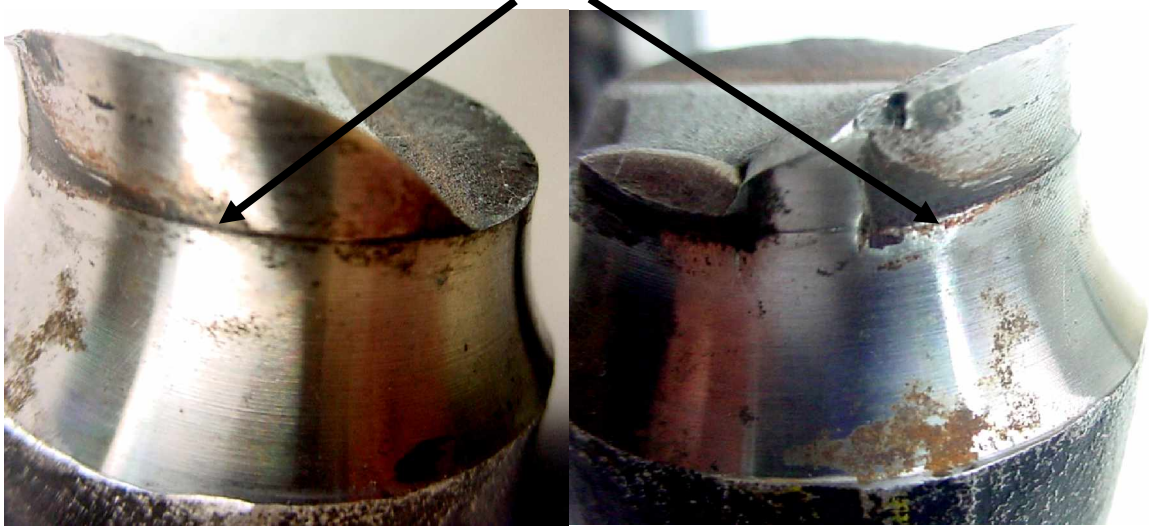
Yorulma analizleri sonucu malzemenin yorulma genliğinin yorulma dayanımının altında olduğu ve yorulma emniyet katsayısının 2,1 değerini aldığı görülmüştür. Şimdiye kadar gerçekleştirilen analizlerde çolak kolun malzeme, tasarım veya kullanım hatalarından dolayı oluşmadığı tespit edilmiştir. Ancak dikkat çeken nokta, bir yıl gibi kısa bir sürede iki adet çolak kolun hasara uğramasıdır. Bu sebepten dolayı hasarlı çolak kolu ayrıntılı olarak analiz edilmiştir. Çolak kolu üzerinde gerçekleştirilen incelemede direksiyon mafsal göbek kenarının çolak koluna dayandığı bölge üzerinde çevresel çatlak tespit edilmiştir (şekil 7).

Bu çatlağın direksiyon mafsal göbek kenarının çolak kola temas etmesi sonucu oluştuğu kanaatine varılmıştır. Bunun üzerine aynı tip üç adet farklı taşıtın direksiyon mafsal göbek geometrik ölçüleri ölçülmüş ve hasarlı çolak kolun takıldığı göbek (şekil 8) ile karşılaştırılmıştır. Ölçümlerde esas alınan parametreler direksiyon mafsal göbek giriş-çıkış çapları, direksiyon mafsal göbek iç yüzeyin eğimi, iç yüzeye açılmış kama yuvasının derinliği ve çolak kol muylusunun eğimidir (çizelge 3).

Şekil 7. Hasarlı çolak kolunda oluşmuş olan çevresel çatlak.

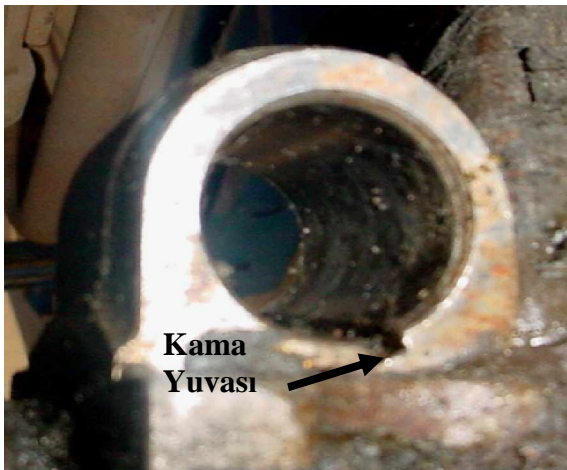
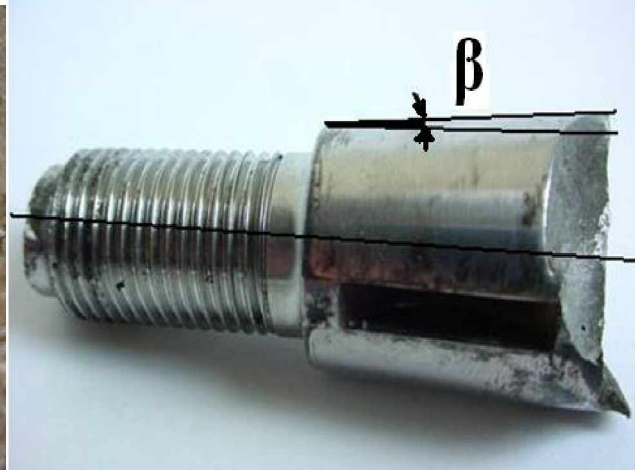
Çizelge 3 den de görüldüğü gibi hasarlı çolak kolun takıldığı direksiyon mafsal göbeğinin boyutları diğer üç numuneden farklıdır. Hasarlı mafsal göbeğinin giriş-çıkış çapları daha büyük olmakla beraber önemli bir faktör olarak da eğim açısı daha küçüktür.

Şekil 8. Hasarlı çolak kolunun (b) monte edildiği direksiyon mafsals göbeği (a)

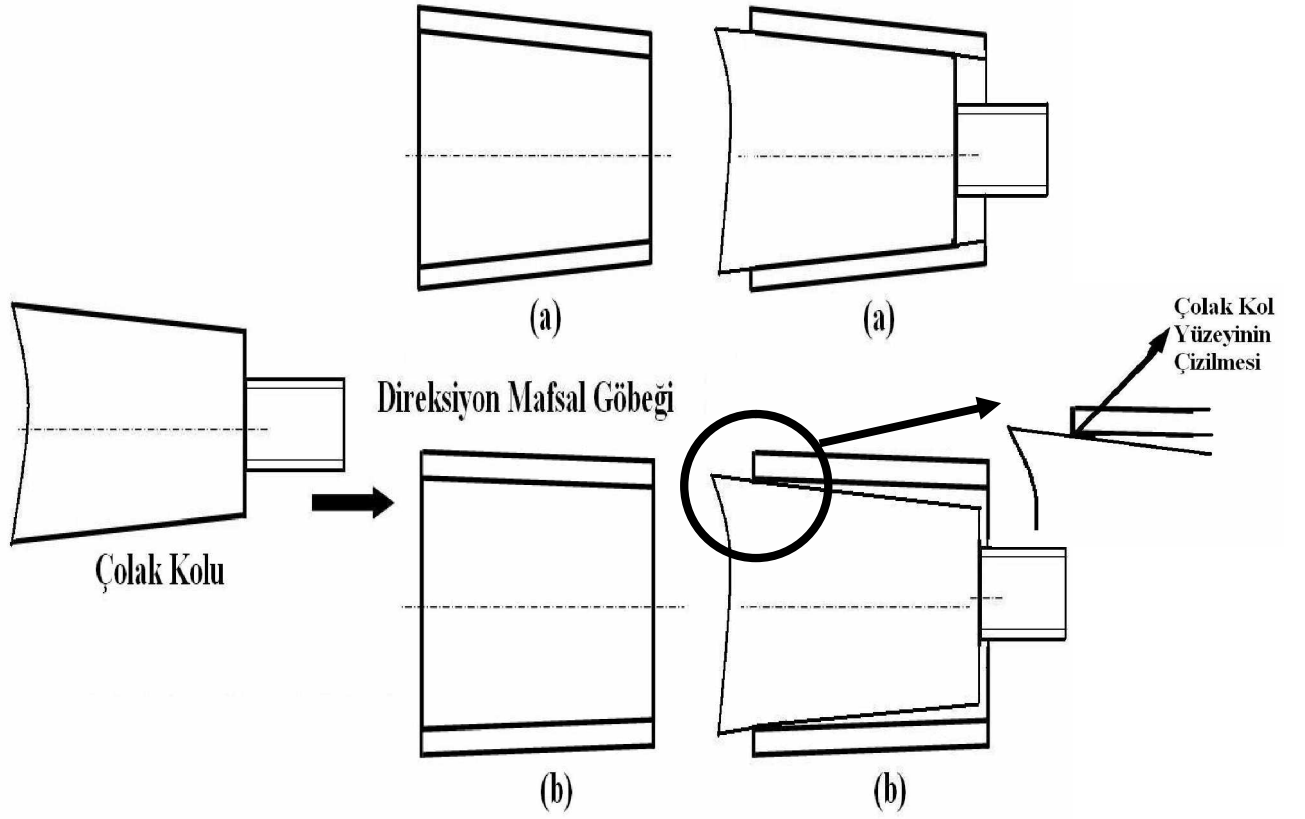
Ancak hasarlı çolak kol muylusunun eğimi direksiyon mafsal göbeğinin iç yüzey eğiminden büyük olduğu için somunun sıkılması esnasında mafsal göbeği çolak kol üzerinde hareket ederken mafsal göbeğinin büyük çaplı olan kenarı çolak kol yüzeyine temas ettikten sonra muylunun yüzeyinden içeriye doğru girerek kısmi olarak yüzeyi "Kazımaktadır" (şekil 10). Bu durumda mafsal göbek kenarı muylu üzerinde çevresel çatlak oluşturmaktadır.

(a) Olması gereken (b) Hasarlı  
Şekil 10. Direksiyon mafsali göbeği-çolak kol muylu bağlantıları.

Meydana gelen bu çevresel çatlak kuvvetli çentik etkisi göstermektedir. Nitekim hasar, çatlağın olduğu bu yüzeyde meydana gelmiştir. Önceki sayısal yorulma analizlerde herhangi bir konstrüktif süreksizlik bulunmadığı için yorulma çentik faktörü ( $K_f = 1$ ) olarak kabul edilmiştir. Ancak tespit edilen bu çevresel çatlak nedeniyle ( $K_f > 1$ ) olmaktadır. Çatlağın oluşturduğu yorulma çentik faktörü hakkında kesin bir değer tespit etmek oldukça güçtür. Ancak (5) no.lu denklem yardımıyla malzemenin yorulma sonucu hasara uğrayabilmesi için, yorulma çentik faktör  $K_f$  değerinin,

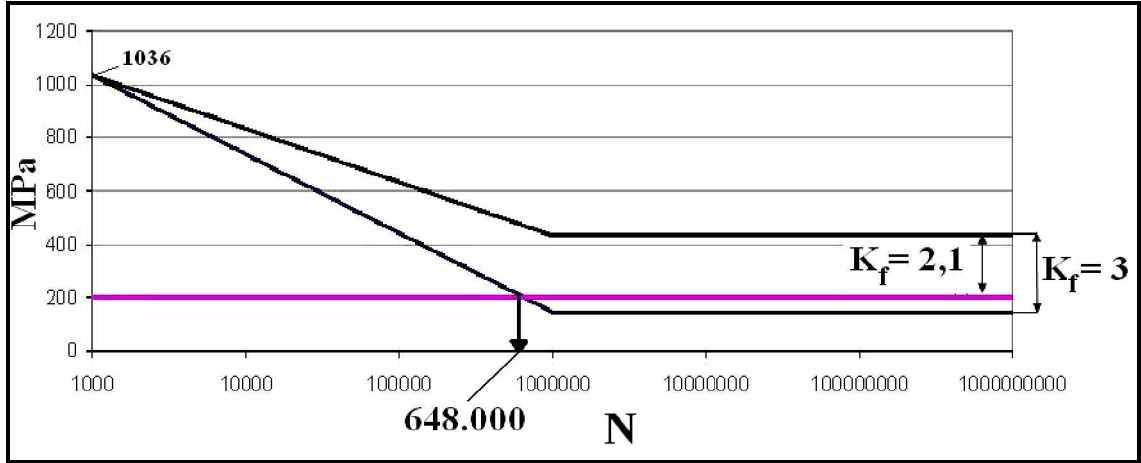
olması gerektiği görülmektedir. Çatlakların, özellikle keskin açılmış mikro çatlakların oluşturduğu çentik faktörlerinin çoğunlukla üç ve üzeri değerler aldığı düşünülürse [8], analizin doğru yapıldığı, hasarın çevresel çatlağın neden olduğu çentik etkisinden dolayı olduğu kanaatine varılmıştır (şekil 11).

Şekil 11 Çevresel çatlakın gerilme yığılmasına etkisi ( $K_f=3$  kabul edilmiştir).

Şekil 11 de görüldüğü gibi yorulma çentik faktör ( $K_f = 3$ ) olduğu zaman çolak kolu 648.000 çevrim sonrası hasara uğramalıdır. Çolak kolun servis ömrünün altı ay olduğu bildirilmiştir. Ambulansın günde altı saat çalıştığı ve şehir içi yoğun manevra hareketlerinden dolayı dakikada üç direksiyon hareketi gerçekleştirdiği durumda çolak kolun hasara uğraması için 302 gün (10 ay) süreye ihtiyacı vardır. Bu süre altı aydan daha uzundur. Ancak kırılma yüzeyinin incelenmesi sonucu kırılmanın eğilme ve burulma gerilmelerinin birlikte etkimesi sonucu oluştuğu tespit edilmiştir. Zoraki kırılmanın ambulansın bir çukura girmesi sonucu oluşan darbeden kaynaklandığı ve bu darbe nedeniyle parçanın yorulma ömründen daha erken hasara uğradığı düşünülmektedir.
