## TEKRARLANAN GAZ NİTRASYON İŞLEMİNİN AISI H13 EKSTRÜZYON KALIBININ KIRILMA HASARINA ETKİSİ

Nazım Özkan ASAN<sup>a</sup>

<sup>a</sup> Metalürji ve Malzeme Mühendisi, Tamçelik Isıl İşlem San. Tic. A.Ş.

## EFFECT OF REPEATED GAS NITRIDING ON THE GROSS CRACKING FAILURE OF H13 EXTRUSION DIES

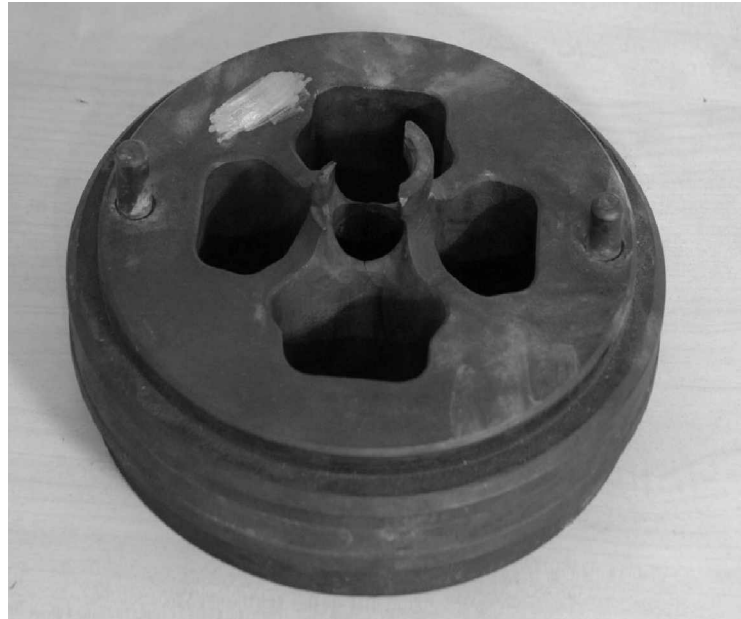
Hasara uğrayan kalıbın fotoğrafı şekil-2.1’de belirtilmiş olup kalıbın ürettiği alüminyum profilin katı model çizimi Şekil-2.2’de görüldüğü gibidir. Kalıpta kırılma hasarı meydana gelene kadar 5 kez gaz nitrasyon işlemi uygulanmıştır.

**Şekil-2.1** Hasara uğrayan alüminyum ekstrüzyon kalıbına ait fotoğraf.

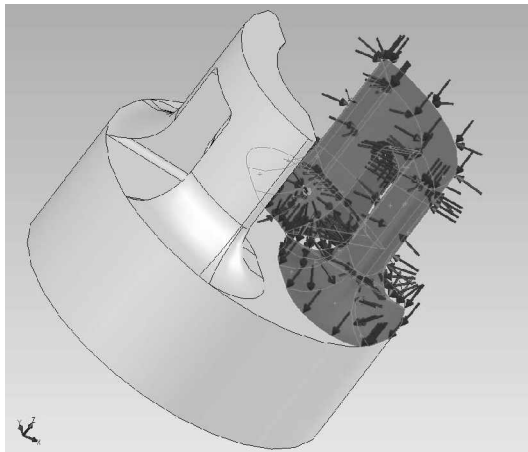
Alüminyum ekstrüzyon prosesi yarı katı metal prosesi olup ekstrüzyon sırasında alüminyum biyet 450-480 °C arasında ısıtılarak ekstrüzyon işlemi gerçekleştirilir ancak proses sırasında meydana gelen biyetin iç sürtünmesi ve dişi erkek kalıp arasında zorlanmış akış sürtünmesi ile kalıbın dil kısmındaki sıcaklık 510°C üzerine çıkmaktadır. Proses sırasında meydana gelen zorlanmış akış kalıbın dil kısmında yanal bası gerilmesine neden olmakta ve kırılma hasarı meydana getirmektedir. Hasara uğrayan kalıbın kullanıldığı pres 1400 ton'luk bir pres olup proses sırasında kalıp yüzeyinde 700N/mm<sup>2</sup> basınç meydana gelmektedir. Proses parametreleri doğrultusunda kalıbın maruz kaldığı yarı katı akışkan basıncı ve meydana gelen gerilimlerin toplandığı bölgeler ve büyüklükleri Şekil-2.3 ve Şekil-2.4'deki gerilim analiz simülasyonunda gözlenmektedir. Ekstrüzyon sırasında meydana gelen 700N/mm<sup>2</sup> lik basınç kalıbın her yüzeyine eşit dağıldığı kabul edildiğinde dil kısmının, iç ve dış yüzey alanı farklılığı gerilim dengesini bozmakta ve dil kısmını şekil-2.4a'da görüldüğü gibi merkeze doğru eğmeye zorlamaktadır. Meydana gelen eğme kuvveti sonucunda dil kısmın kalıba bağlayan ayakların dışa bakan yüzeylerinde çeki gerilmesi meydana getirerek bağlantı ayaklarının kalıp gövdesine yakın bölgelerinde yüzeyde çatlamalara, (Bkz.Şekil-2.6) gerilimin en yüksek olarak meydana geldiği orta kısımda ise kırılma hasarına neden olmaktadır. (Şekil-2.5)

**Şekil-2.3** Yarı-katı metal akışının meydana getirdiği basıncın dil kısmında dağılımı.

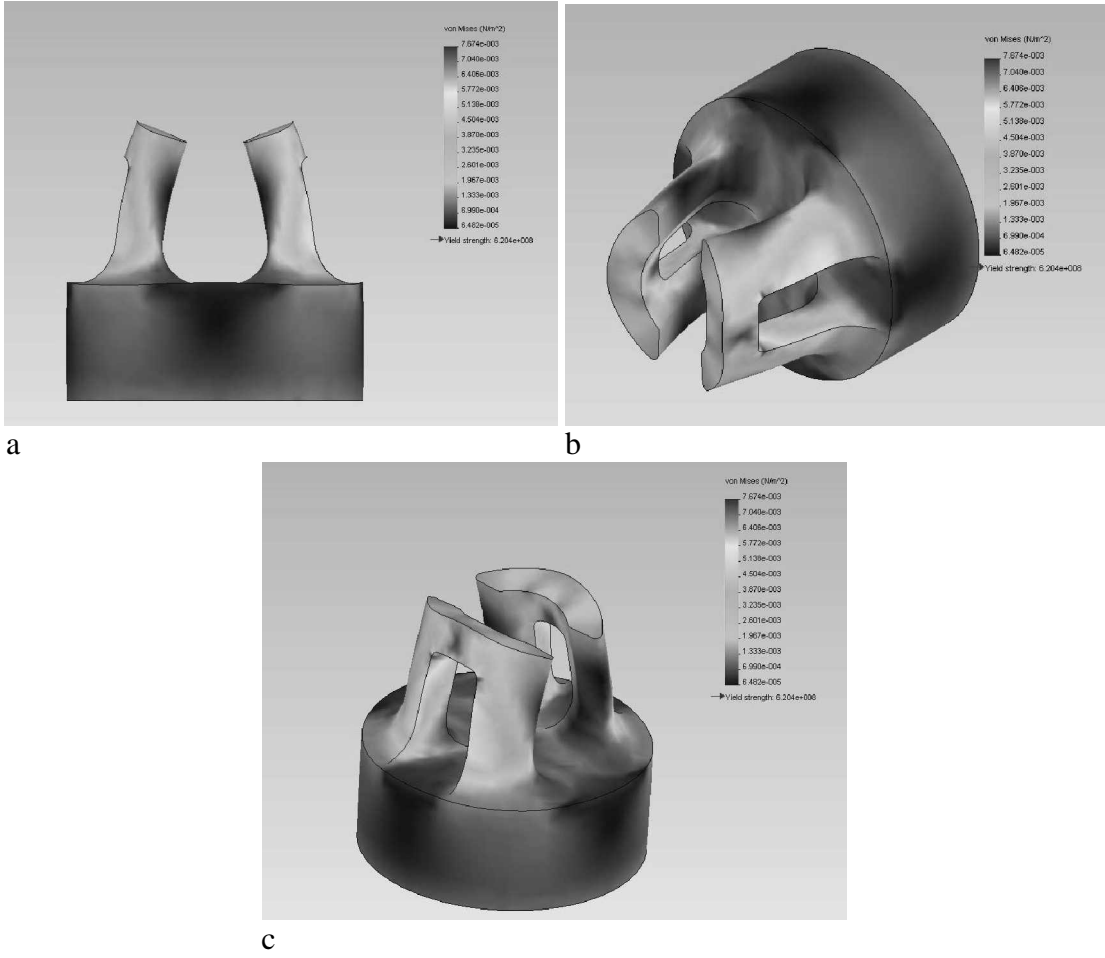
Şekil-2.4 Proses sırasında çeki gerilmelerinin dil bölgesinde dağılımı.

- Kırılma hasarının meydana gelebileceği riskli figürlerde yüzey-basınç-gerilim dengesini gözeterek tasarımlar kullanılması ve simetrik bir gerilim dağılımı sağlanması,
- Kalıp malzemesi seçiminde daha yüksek oranda Mo içeren ve sıcak dayanımı daha yüksek H13 modifiyesi EN 1.2367 DIN yada X38CrMoV5-3 kodlu çeliğin kullanılması,
- Cüruf altı yeniden ergitme işlemi (ESR) görmüş tokluğu yüksek ve segregasyon seviyesi düşük çeliklerin kullanılması ile kullanım sertliğinin artırılması,
- Isıl işlemin vakum fırınında yüksek basınçlı gaz soğutması ile yapılası ve soğutma hızı kontrol edilerek tane sınırı karbür çökmesinin azaltılması,
- Nitrasyon işlemi sırasında sıcaklığın 570°C altında tutulması,

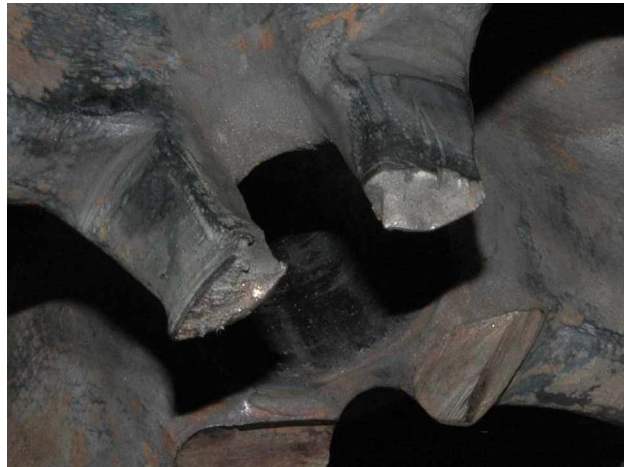
Şekil-2.5 Kırılan yüzey üstte kırılma setleşen cidarda gevrek özellik gösterirken orta kısımda sünek kırılma gözlenmektedir.

Şekil-2.5 'deki kırılma yüzeyinde hem gevrek hem de sünek kırılma yüzey morfolojisine rastlanmıştır. Tekrarlanan nitrasyon sonrasında azot atomlarına karşı aşırı doyumunda olan difüzyon tabakası gevrek kırılma göstermiştir. Şekil-2.6 da ise proses sırasında meydana gelen çeki gerilmesi sonucunda kırılmanın başladığı yüzeyler farklı büyütme ölçeklerinde dağlanmış ve dağlanmamış olarak gözlenmektedir. Dağlama işlemi Nital-5 çözeltisi ile 5 sn boyunca uygulanarak yapılmıştır.

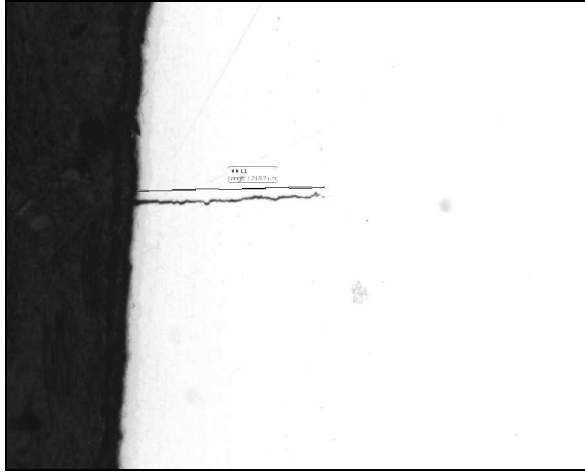
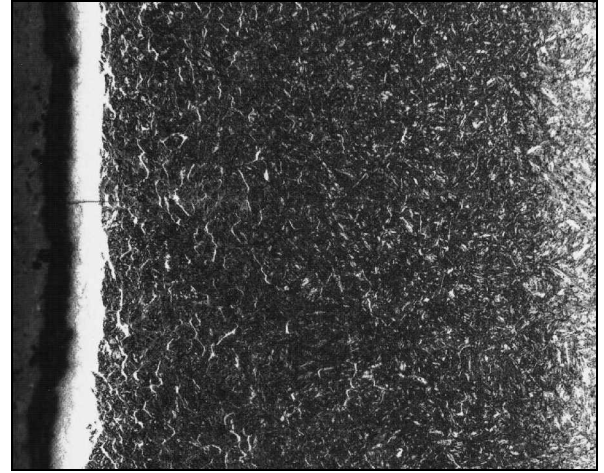
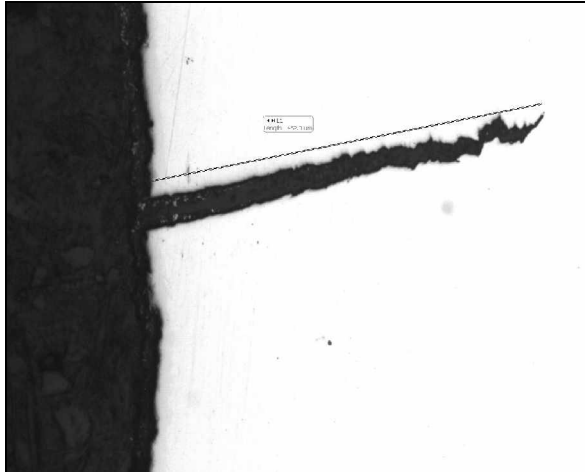
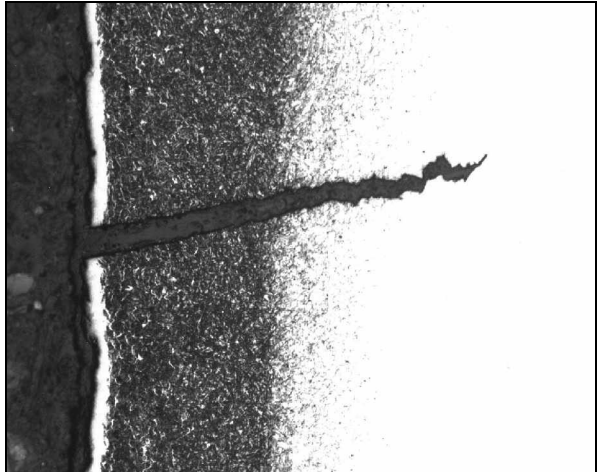
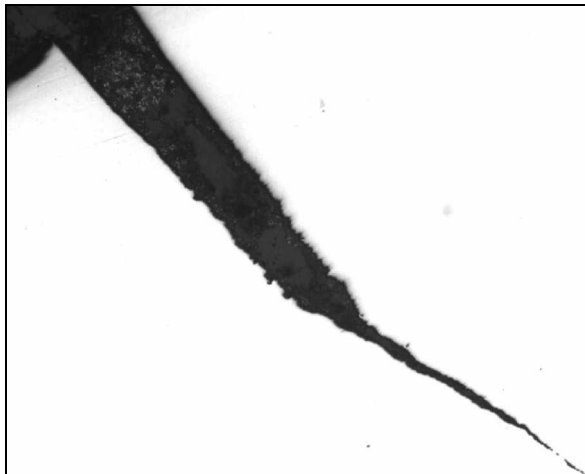
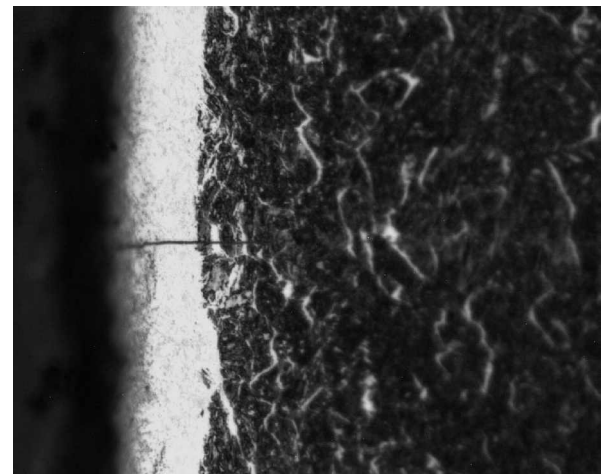
**Şekil-2.6** Kırılma bölgesinin alt kısmındaki ayaklar üzerinden çekilmiş çatlak bölge mikroyapı fotoğrafları

Nitrasyon işlemi sonrasında oluşan tabakanın derin olması ve iç kısımdaki düşük çekirdek sertliği nitrasyon tabakasının çelikten bağımsız bir şekilde davranış göstermesine, yani bütün yükün mevcut nitrasyon tabakası tarafından taşınmasına neden olmuştur. Bu tip uygulamalarda çalışan kalıpların ideal kullanım sertliği 48-49 HRC'dir ancak ilgili kalıpta sertlik değeri 41,4 HRC'ye düşmüştür. 48 HRC sertlik değerinde demir esaslı bir malzemenin sahip olduğu çekme dayanımı  $1595\text{N/mm}^2$  iken 41,4 HRC sertlikte bu değer  $1300\text{N/mm}^2$ 'dir nitrasyon tabakasında ise sertlik değeri 965 HV 0,3 bulunmuş olup teorik çekme dayanımı karşılığı yaklaşık olarak çekirdek kısmının iki katına yakındır. Bu değerler incelendiğinde ve malzemelere uygulanan eğme yüklemelerinde en büyük gerilimin yüzeyde toplandığı göz önünde bulundurulduğunda nitrasyon sonucunda meydana gelen difüzyon tabakası ve beyaz tabaka sahip olduğu en yüksek çekme dayanımı ve elastisite modülü ile mevcut yüklerin toplandığı bölge konumuna gelmiştir Şekil-2.3 ve Şekil-2.4. Bunun yanında altlık kısmın yani çeliğin olması gerekenden  $295\text{N/mm}^2$  daha düşük dayanıma sahip olması yükün sadece kırılğan difüzyon tabakası tarafından taşınmasına neden olmuş ve çatlak kırılğan beyaz tabakadan (FeN) transkristalin bir ilerleme ile başlayarak difüzyon tabakasını izlemiş ve iç kısımda interkristalin bir şekilde ilerleyerek hasara neden olmuştur. (Bkz.Şekil-2.6 b-2.6f, Şekil 2-9b)

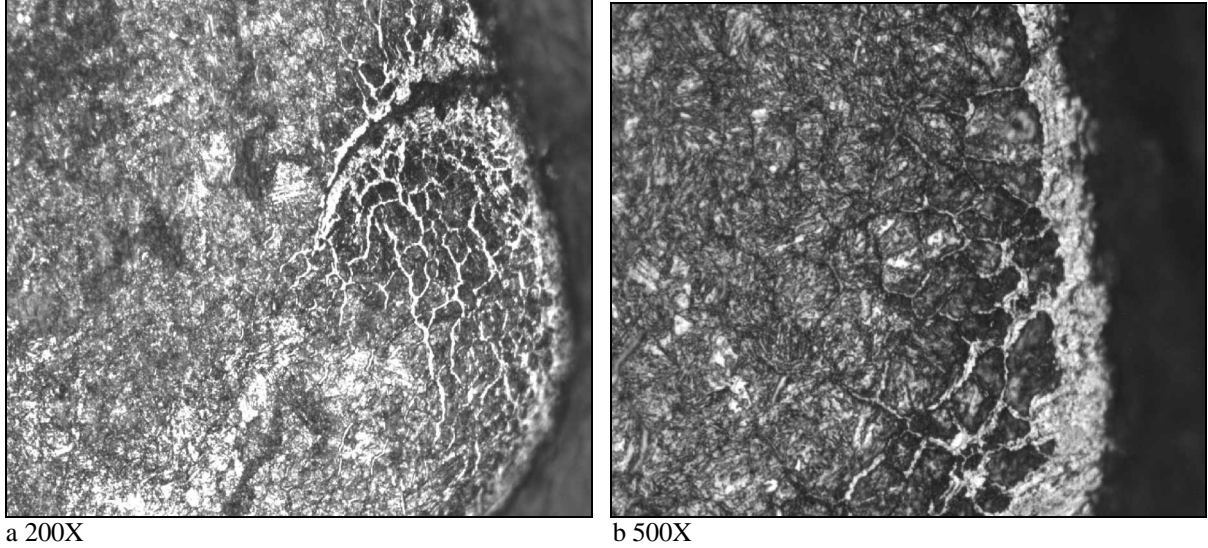
Tekrarlı nitrasyon işlemi sonrasında meydana gelen difüzyon tabakasının morfolojisi ve penetrasyon derinliği keskin köşelerde difüzyon yüzeyinin artmasından kaynaklı olarak daha derin olmakta ve tane sınırlarını saran nitrür bileşiği oluşmasına neden olmaktadır. Şekil-2.7’de keskin köşe efekti gözlenmektedir.

**Şekil-2.7** Keskin köşe efekti ve tekrarlı nitrasyon sonucunda meydana tane sınırlarında nitrür bileşiği ağ yapısı.

Hasarın oluşmasını etkileyen diğer bir faktör ise tekrarlı nitrasyon sonucunda meydana gelen tane sınırı nitür bileşiği ağıdır. Şekil-2.7 de görülen tane sınırı nitür bileşikleri SAE AMS

2759/10 standardına göre kabul edilemeyen bir yapıdır. Yine SAE AMS 2759/10 standardında izin verilen maksimum beyaz tabaka kalınlığı 25  $\mu\text{m}$  olup hasara uğrayan kalıpta bu değer 29  $\mu\text{m}$ 'dir. Beyaz tabakayı oluşturan demir nitrür bileşiği seramik yapısında olup kırılğan ve elastik uzama göstermeyen bir bileşiktir. Dolayısı ile kullanım şartları sırasında en yüksek gerilimin biriktiği malzeme yüzeyinde tane sınırı nitrür ağının bulunması ve beyaz tabakanın 25 $\mu\text{m}$ 'nin üzerinde olması çeliğin dayanımını düşürerek çatlak başlangıcını kolaylaştırmıştır. Tane sınırı nitrür ağının oluşmasında diğer bir faktör olarak sertleştirme işlemi sırasında soğutmanın yeterince hızlı olmamasına bağlı olarak tane sınırlarında sekonder karbür çökmesi meydana gelmesidir. Sıcak iş takım çeliklerinde sertleştirme işlemi sırasında çökelen sekonder karbürler, azota ilgisi yüksek olan Cr ve Mo esaslı karbürlerdir dolayısı ile tane sınırlarında bu tür intermetalik ağ yapısı içeren bir çeliğe uygulanan nitrasyon işleminde tane sınırlarında nitrür bileşiği oluşumu daha da kolaylaşmakta ve çelikte meydana gelen hasarın oluşmasında önemli rol oynamaktadır.

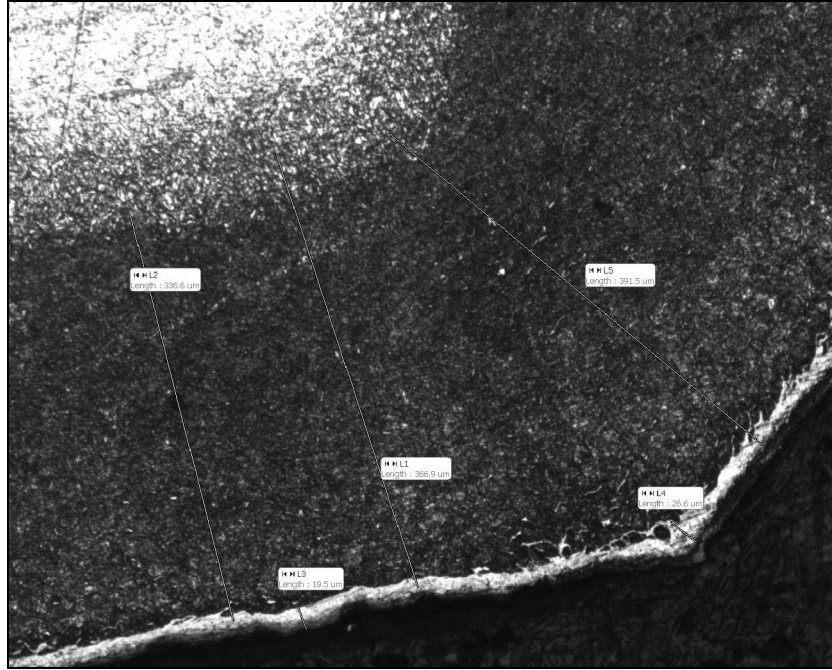
Uygulanan nitrasyon işlemi sonrasında kalıp yüzeyinden iç kısma doğru yapılan mikro vickers sertlik taramasında nitrasyon tabakasının sertliği 965 HV<sub>0,3</sub> bulunmuş etkili sertlik derinliği ise 367 µm bulunmuştur. Köşe efektinin olduğu bölgede ise difüzyon derinliği 390 µm bulunmuştur. Şekil-2.8’de difüzyon tabakası gözlenmektedir. Nitrasyon işlemi sonrasında yüzeyde meydana gelen beyaz (bileşik) tabaka kalınlığı ise 28 µm bulunmuştur.

**Şekil-2.8** Tekrarlı nitrasyon sonrasında meydana gelen difüzyon tabakası 390 $\mu$ m'ye kadar çıkmakta.

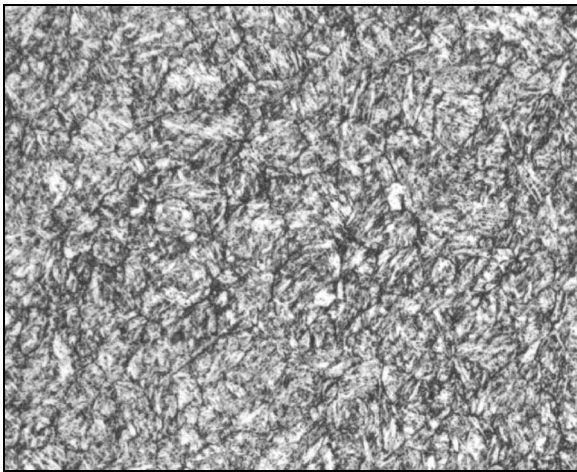
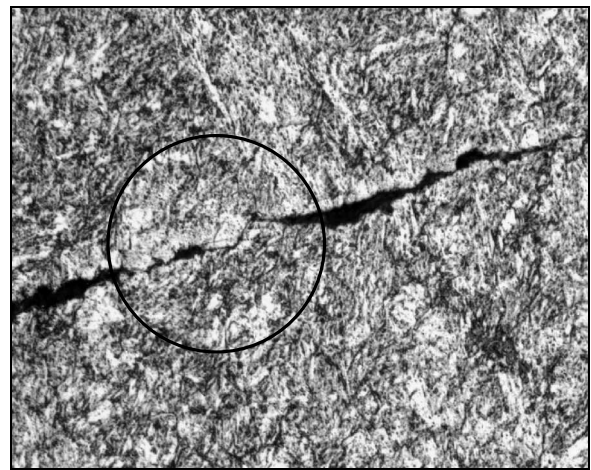
Kalıba ait sertleştirme mikroyapısı temperlenmiş martenzitik matriste dağılmış artık östenit adacıkları ve tane sınırı karbürlerinden meydana gelmiştir. Yetersiz soğutma hızından kaynaklanan tane sınırı sekonder karbür çökeltileri çeliğin tokluğuna olumsuz etki yapmakla birlikte nitrasyon işlemi sırasında hasar oluşumuna dolaylı olarak etkide bulunmaktadır. Tane sınırlarında karbür çökmesi olmasına karşın bu mikroyapı Nadca 207-2003 Heat Treatment Quality Microstructure çizelgesunun kabul edilen mikroyapılar bölümündeki HS2'ye denk düşmektedir. (Şekil-2.9).

**Şekil 2-9** Sertleştirme ve menevişleme sonrası mikroyapı fotoğrafları. 500X.

Yetersiz soğutma sonucunda tane sınırlarında çökelen sekonder karbürlerin diğer bir etkisi ise tane sınırları arasındaki bağ kuvvetini azaltması ve dolayısı ile çeliğin çekme dayanımını ve tokluğunu düşürmesidir. Özellikle H13 gibi yüksek alaşımlı sıcak iş takım çeliklerinde östenitleme ardına yapılan soğutma sırasında tane sınırı karbür çökmesinin hızlı olduğu kritik sıcaklık aralığı olan 800-500°C'nin olabildiğince hızlı bir şekilde geçilmesi çeliğin mekanik özelliklerinin iyileştirilmesi açısından çok büyük önem arz etmektedir Şekil-2.9b'deki çelik mikroyapısı incelendiğinde çelik içindeki mikro segregasyon bölgelerine bağlı olarak farklılaşan sekonder karbür çökelmeleri gözlenmektedir. Farklı oranda çökelen karbür çökelmelerinin çeliğin  $K_{IC}$  kırılma tokluğu değerine ve dolayısı ile çatlak ilerleme hızına olan etkisi Şekil-2.9b'de daire içindeki bölgede açıkça gözlenmektedir. Daire içinde kalan bölgede karbür çökmesi daha az olduğu için çatlak ilerlemesi zorlaşmış ve çatlak yüzeyler arasındaki mesafe bu bölgede çatlağın ilerleyen kısmına göre daha kapalı bir görünüm oluşturmuştur.

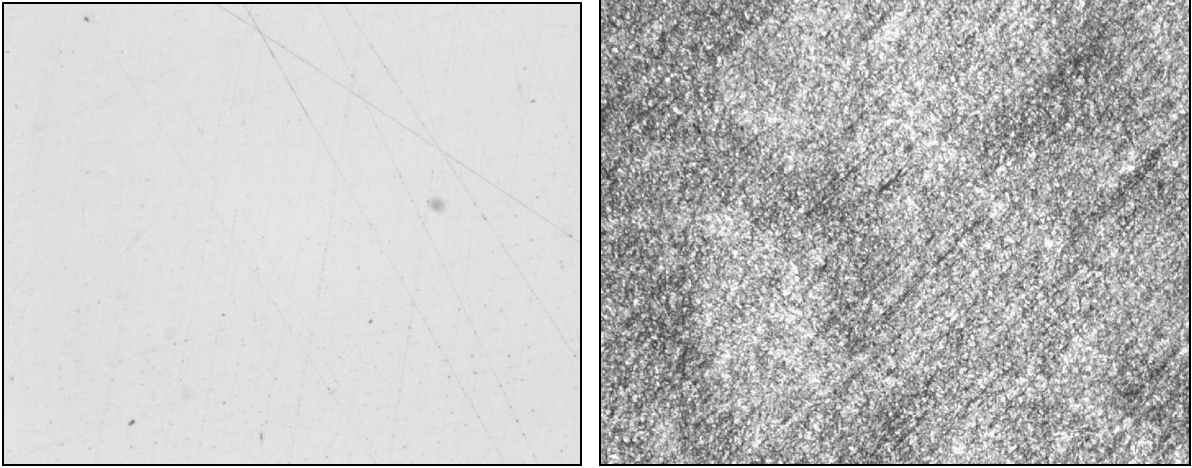
Kimyasal analizi çizelge-2.1 de verilen çelik AISI H13 standardı dahilinde olup çelikte metalik olmayan alüminat, silikat, oksit ve sülfid inklüzyonlarının seviyesi ASTM E-45 standardı çerçevesinde kabul edilen değerdedir. Bantlaşma ve mikro segregasyon seviyesi açısından çelik Nadca 207-2003 Banding-Micro segregation referans çizelgesunda kabul edilen yapılar içindedir. Şekil-2.10'da dağlanmış ve dağlanmamış mikroyapı fotoğrafları gözlenmektedir.

Şekil-2.10 Dağlanmış ve dağlanmamış mikroyapı fotoğrafları.50X
