## BİR AMBULANSA AİT DİREKSİYON ÇOLAK KOLUNUN HASAR ANALİZİ

Ali GÖKŞENLİ<sup>a</sup> ve Barlas İ. ERYÜREK<sup>a</sup>

<sup>a</sup> İstanbul Teknik Üniversitesi, Makine Mühendisliği Fakültesi, Gümüşsuyu Kampüsü, İstanbul, Türkiye

### FAILURE ANALYSIS OF A STEERING ARM AT AN AMBULANCE

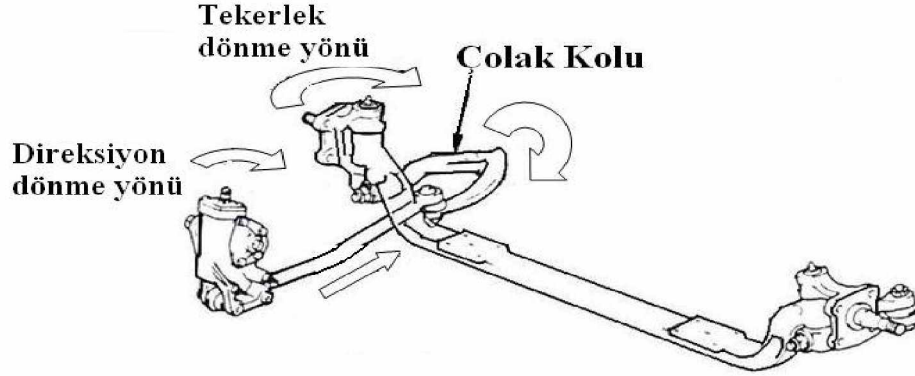
**Şekil 6.** Ön direksiyon sisteminde hareket iletimi.

Çolak koluna etki eden kuvvetleri tespit etmek amacıyla direksiyon sistemi incelenmiştir. Şekil 6 da da görüldüğü gibi sürücünün direksiyonu çevirmesi sonucu hareket, direksiyon dişli kutusu, pitman kolu, kısa rod üzerinden çolak koluna oradan da direksiyon mafsalı ve tekerleklere aktarılmaktadır (şekil 6).

Çolak kolu aldığı hareketi direksiyon mafsalına ileterek ön tekerlerin dönmelerini sağlamaktadır. Çolak kolu doğrusal hareketi dairesel harekete çevirirken eğilme momentine maruz kalmaktadır. Bu moment, tekerleklerin dönmesi esnasında dönme eksenine zıt yönde, zemine etkiyen sürtünme kuvvetinin tekerlek-zemin temas yüzeyinin çarpımından oluşmaktadır. Meydana gelen bu moment için genel anlamda geçerli bir formül bulunmamaktadır. Çeşitli araştırmacılar bizi değişik sonuçlara yönlendirmektedir [4]. Aşağıdaki yaklaşım için çıkış noktası söz konusu momentin seyir halindeki momentinin iki katı mertebelerinde olacağı yaklaşımıdır. Tekerlek moment ( $M_T$ ) için [5], direksiyon sisteminin hatasız, toe-in ve kamber açılarının sıfır, taşıtın simetrik olması kabulleri, merkezkaç kuvvet etkisinin (dolayısıyla geri çevirme momentinin, iç ve dış tekerlekler arasında yük farkının) ihmal edilmesiyle aşağıdaki bağıntı verilmiştir. Başlangıç değerleri olarak parametrelerimiz yapısal kastre  $n_K=0,025$  (m) ve tekerlek sapma dairesi yarıçapına  $r_0=0,035$  (m) değerlerini vererek;

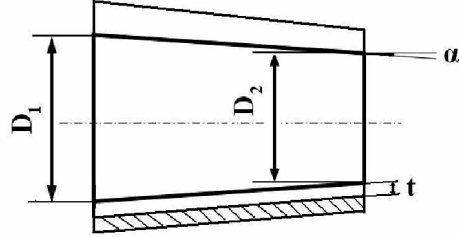
Çizelge 3. Direksiyon mafsals göbeğinin boyutları.

Bu çatlağın direksiyon mafsal göbek kenarının çolak kola temas etmesi sonucu oluştuğu kanaatine varılmıştır. Bunun üzerine aynı tip üç adet farklı taşıtın direksiyon mafsal göbek geometrik ölçüleri ölçülmüş ve hasarlı çolak kolun takıldığı göbek (şekil 8) ile karşılaştırılmıştır. Ölçümlerde esas alınan parametreler direksiyon mafsal göbek giriş-çıkış çapları, direksiyon mafsal göbek iç yüzeyin eğimi, iç yüzeye açılmış kama yuvasının derinliği ve çolak kol muylusunun eğimidir (çizelge 3).

Çizelge 3 den de görüldüğü gibi hasarlı çolak kolun takıldığı direksiyon mafsal göbeğinin boyutları diğer üç numuneden farklıdır. Hasarlı mafsal göbeğinin giriş-çıkış çapları daha büyük olmakla beraber önemli bir faktör olarak da eğim açısı daha küçüktür.

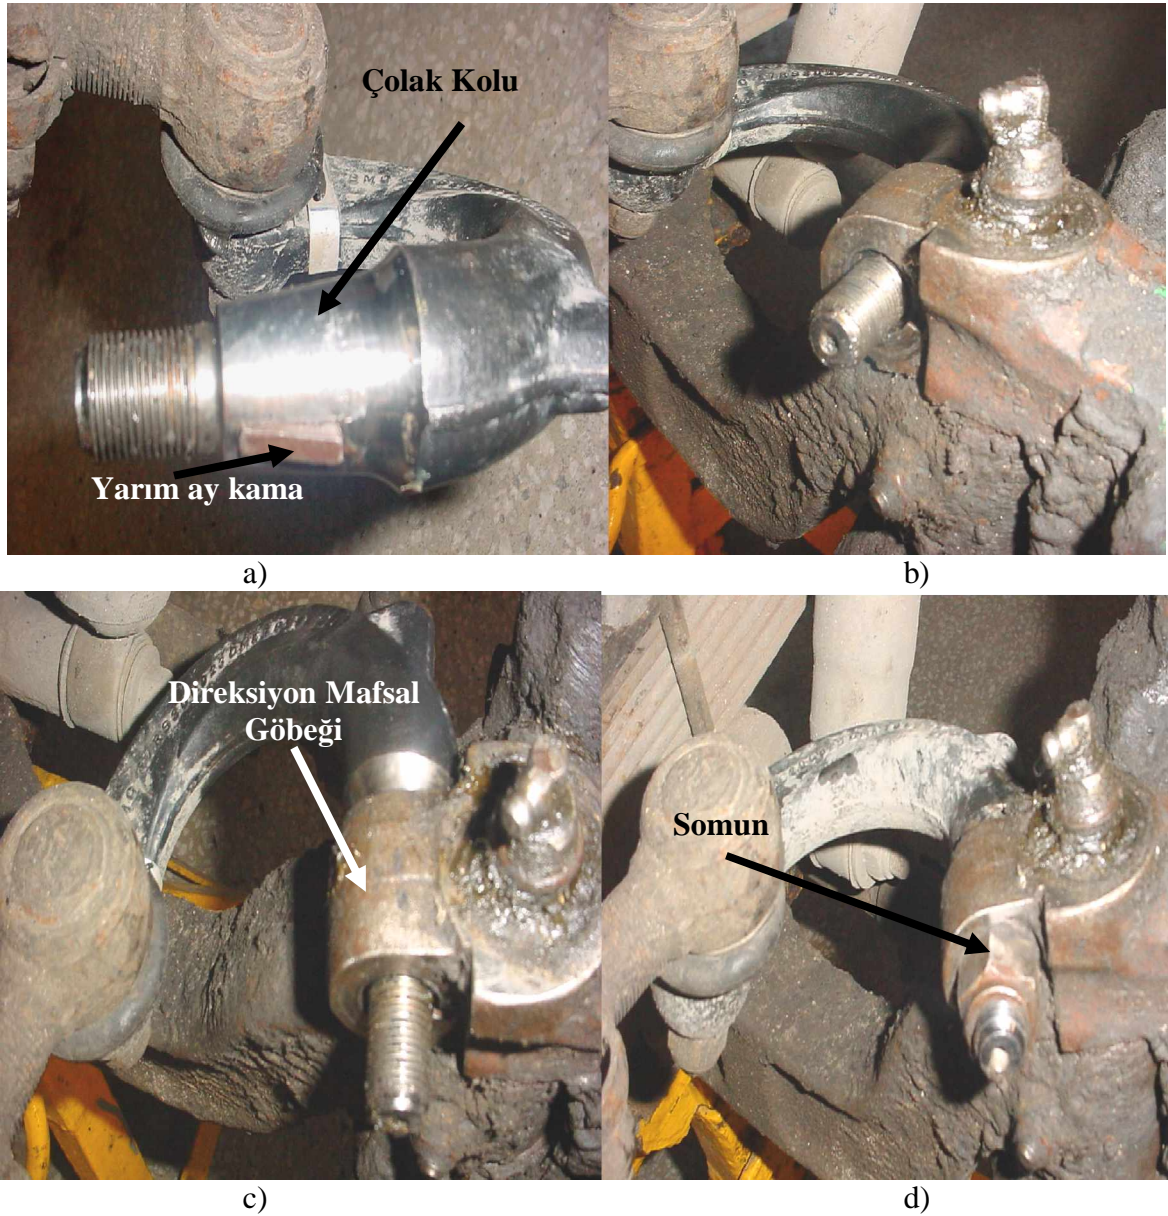
**Şekil 9.** Direksiyon mafsalı ve çolak kol montaj aşamaları:a) Çolak kolu ve yarım ay kama, b,c) Çolak kolun direksiyon mafsal göbeğine geçirilmesi, d) Somunun takılarak sıkılması

Hasarlı araçtaki direksiyon mafsal göbek boyutlarının farklı olmasının mahsurunu incelemek amacıyla çolak kolun direksiyon mafsalına montaj aşamaları incelenmiştir. Montaj esnasında çolak kolu direksiyon mafsal göbeğinin içinden geçirilmektedir. Daha sonra çolak kolun ucunda bulunan vida yuvasına somun takılarak sıkılmakta ve mafsal göbeği çolak kolu üzerinde ilerlemektedir. Bu esnada çolak kolu üzerinde bulunan yarım ay kama yardımıyla ön gerilme oluşturularak mafsal göbeği çolak kol üzerine tıpkı konik geçme şeklinde tırmanarak kuvvet bağı oluşturmaktadır (şekil 9).

Ancak hasarlı çolak kol muylusunun eğimi direksiyon mafsal göbeğinin iç yüzey eğiminden büyük olduğu için somunun sıkılması esnasında mafsal göbeği çolak kol üzerinde hareket ederken mafsal göbeğinin büyük çaplı olan kenarı çolak kol yüzeyine temas ettikten sonra muylunun yüzeyinden içeriye doğru girerek kısmi olarak yüzeyi "Kazımaktadır" (şekil 10). Bu durumda mafsal göbek kenarı muylu üzerinde çevresel çatlak oluşturmaktadır.
