## TEKRARLANAN GAZ NİTRASYON İŞLEMİNİN AISI H13 EKSTRÜZYON KALIBININ KIRILMA HASARINA ETKİSİ

Nazım Özkan ASAN<sup>a</sup>

<sup>a</sup> Metalürji ve Malzeme Mühendisi, Tamçelik Isıl İşlem San. Tic. A.Ş.

## EFFECT OF REPEATED GAS NITRIDING ON THE GROSS CRACKING FAILURE OF H13 EXTRUSION DIES

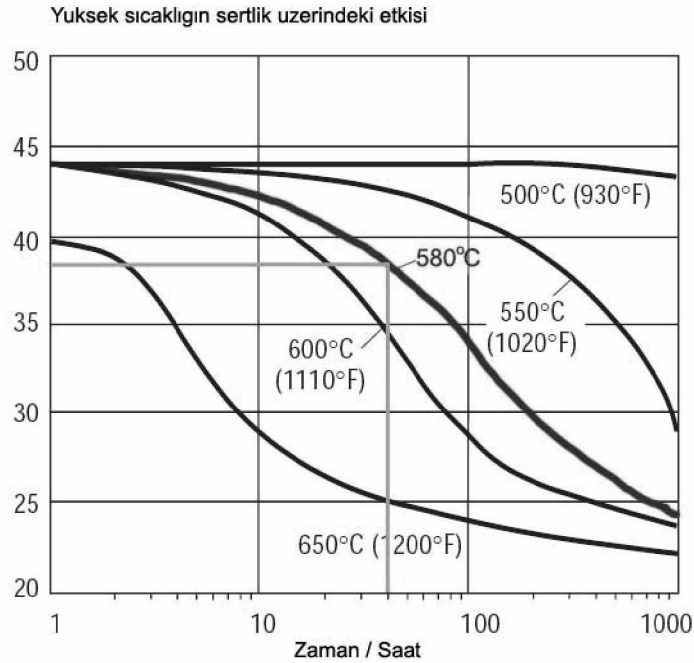
Ferritik nitrasyon ya da nitro-karbürizasyon işlemi sıcak iş takım çeliklerine endüstriyel piyasadaki ısıtma işlemciler tarafından 580°C'de en az 6 saat süre ile gaz atmosferinde uygulanmaktadır. İşlem sıcaklığının düşürülmesi durumunda ise etkili sertlik, profilini sağlamak daha uzun süreler gerektirmektedir. Dolayısı ile birden fazla kez nitrasyon işlemi uygulanan ekstrüzyon kalıplarında çekirdek sertliğinin düşüşü kaçınılmaz bir durumdur. Aşağıdaki diyagramda 45 HRC'ye sertleştirilmiş AISI H13 sıcak iş takım çeliğinin farklı sıcaklıklarda bekleme zamanına bağlı olarak (menevişlenmesi ile) meydana gelen sertlik değişimi yani sıcak sertlik direnci gösterilmektedir. (Bkz şekil-1.2). Şekilde 580°C eğrisi nitrasyon sıcaklığını simgelemekte 5 kez nitrasyon işlemi uygulanan bir ekstrüzyon kalıbı ortalama 40 saat 580°C'de kalmakta dolayısı ile 45 HRC olan ilk sertlik değeri 38 HRC'ye kadar düşmektedir.

**Şekil-1.2** Yüksek sıcaklıkta AISI H-13 Sıcak iş takım çeliğinin sertliğinin değişimi. 580°C eğrisi nitrasyon sıcaklığını simgelemekte. [1]

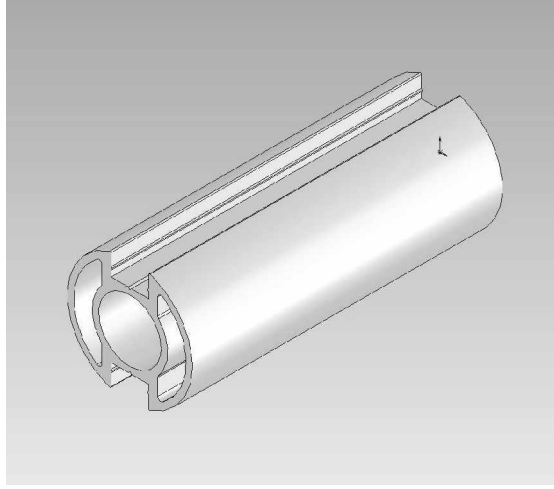
**Şekil-2.2** Kalıbın ürettiği profilin katı model çizimi.

Hasara uğrayan kalıbın fotoğrafı şekil-2.1’de belirtilmiş olup kalıbın ürettiği alüminyum profilin katı model çizimi Şekil-2.2’de görüldüğü gibidir. Kalıpta kırılma hasarı meydana gelene kadar 5 kez gaz nitrasyon işlemi uygulanmıştır.

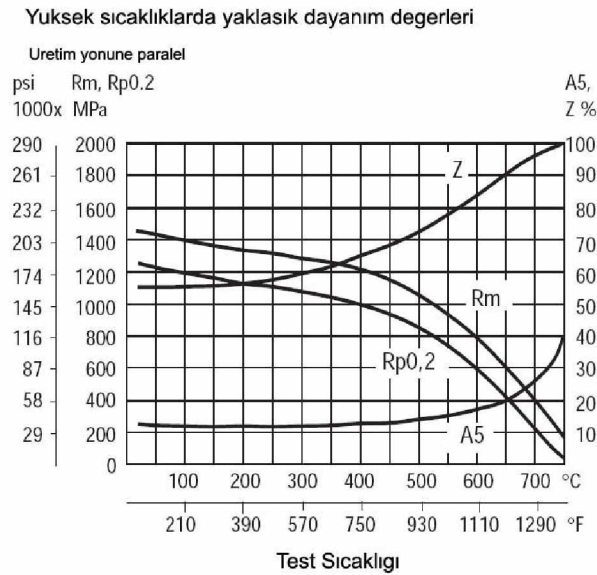
Hasarın oluşmasında diğer kaçınılmaz etki ise 500-550°C olan çalışma sıcaklığında çeliğin mekanik özelliklerindeki değişimdir. Oda sıcaklığında 48 HRC sertlikte 1600 MPa olan çekme dayanımı değeri çalışma sıcaklığında (515°C'de) 900 MPa değerine kadar düşüş göstermektedir.

Şekil-3.1 AISI H13 Çeliğinin yükselen sıcaklıklarda mekanik özelliklerinin değişimi. [1]

- Kırılma hasarının meydana gelebileceği riskli figürlerde yüzey-basınç-gerilim dengesini gözeterek tasarımlar kullanılması ve simetrik bir gerilim dağılımı sağlanması,
- Kalıp malzemesi seçiminde daha yüksek oranda Mo içeren ve sıcak dayanımı daha yüksek H13 modifiyesi EN 1.2367 DIN yada X38CrMoV5-3 kodlu çeliğin kullanılması,
- Cüruf altı yeniden ergitme işlemi (ESR) görmüş tokluğu yüksek ve segregasyon seviyesi düşük çeliklerin kullanılması ile kullanım sertliğinin artırılması,
- Isıl işlemin vakum fırınında yüksek basınçlı gaz soğutması ile yapılası ve soğutma hızı kontrol edilerek tane sınırı karbür çökmesinin azaltılması,
- Nitrasyon işlemi sırasında sıcaklığın 570°C altında tutulması,
